Lura għall-istat oriġinali

– Lisa Xuereb (ReCoop)

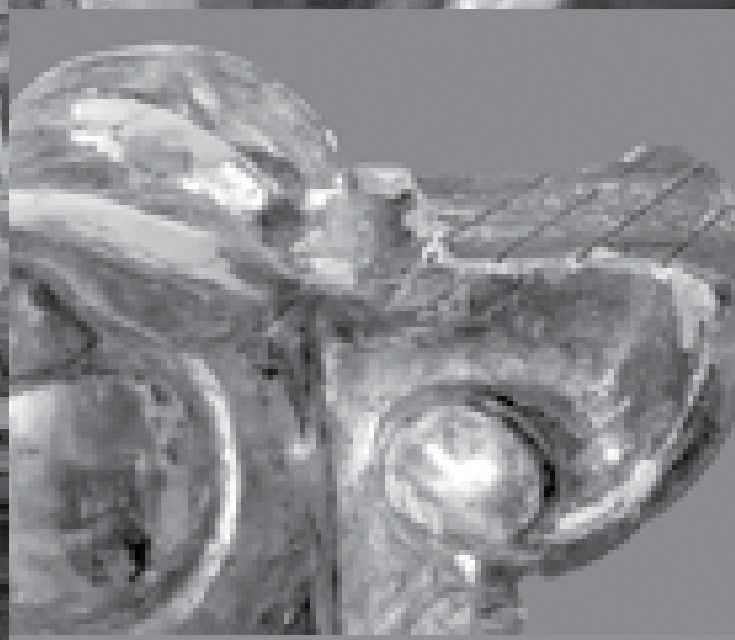
Sfortunatament dawn il-gandlieri kienu fi stat ħażin ħafna ta' preservazzjoni u kien jeħtiġilhom attenzjoni mmedjata sabiex tkun evitata iżjed ħsara. Kellhom ħsara strutturali kbira bħal qsim estensiv u ħsara fis-saffi ta' tħejjija ta' fuq u l-indurar. Matul is-snin il-partijiet ta' fuq ġarrbu telf estensiv. L-indurar estetiku tal-wiċċ kważi ntilef għalkollox minħabba s-saffi ħoxnin ta' ħmieġ u trab li nġabar fuq l-induratura, kif ukoll minħabba l-fdalijiet ta' biċċiet ta' xemgħa ħoxna li akkumulat fuqhom matul iż-żmien. Uħud mill-gandlieri kellhom partijiet neqsin li kellhom jerġgħu jsiru mill-ġdid.

It-trattament beda bid-disinfestazzjoni tal-gandlieri biex ikun aċċertat li s-susa tiġi meqruda għal kollox. It-trattament li sar immedjatament wara kien l-infurzar tal-qafas tal-injam. Dan sar biex tkun imsaħħa l-istruttura kollha tal-gandlieri. Biex ikun evitat xi qsim u jkunu msaħħa l-partijiet neqsin, kienu kkonsolidati s-saffi ta' fuq, dan għen biex tissaħħaħ ir-rabta bejn is-sapport tal-injam u s-saff preparatorju. Il-fdal oħxon u l-qtar tax-xemgħa kien imnaddaf b'mod mekkaniku minn fuq il-wiċċ indurat bil-fidda. Dan kellu jsir b'mod attent ħalli ma jintmessx l-indurar oriġinali. Imbagħad saru testijiet fuq it-tindif tal-indurar. Dawn it-testijiet għenu biex ikun magħżul l-aħjar u l-iżjed prodott sikur ta' tindif biex jitneħħew is-saffi eċċessivi ta' ħmieġ. Fl-aħħar reġgħet saret rikostruzzjoni tal-biċċiet neqsin billi kienet osservata kemm jista' jkun it-teknika oriġinali.

It-trattament tlesta bil-proċess aħħari ta' integrazzjoni. Il-biċċiet neqsin fis-saffi ta' fuq kienu mimlijin b'kolla tal-annimali u ġibs fin minn Bolonja li għenu biex jerġa' joħroġ wiċċ lixx. L-indurar sar b' karti tal-fidda pur fejn hawn kienet użata t-teknika oriġinali bbażata fuq l-ilma. Din it-teknika ġiet applikata fil-partijiet neqsin kollha. Fl-aħħar il-gandlieri ngħataw dehra antika li tmur mal-ambjent oriġinali tal-madwar.
