Rapport tar-Restawr tal-Kwadru Titulari tal-Knisja l-Antika ta' Santa Venera

minn Roderick Abela - Restawratur

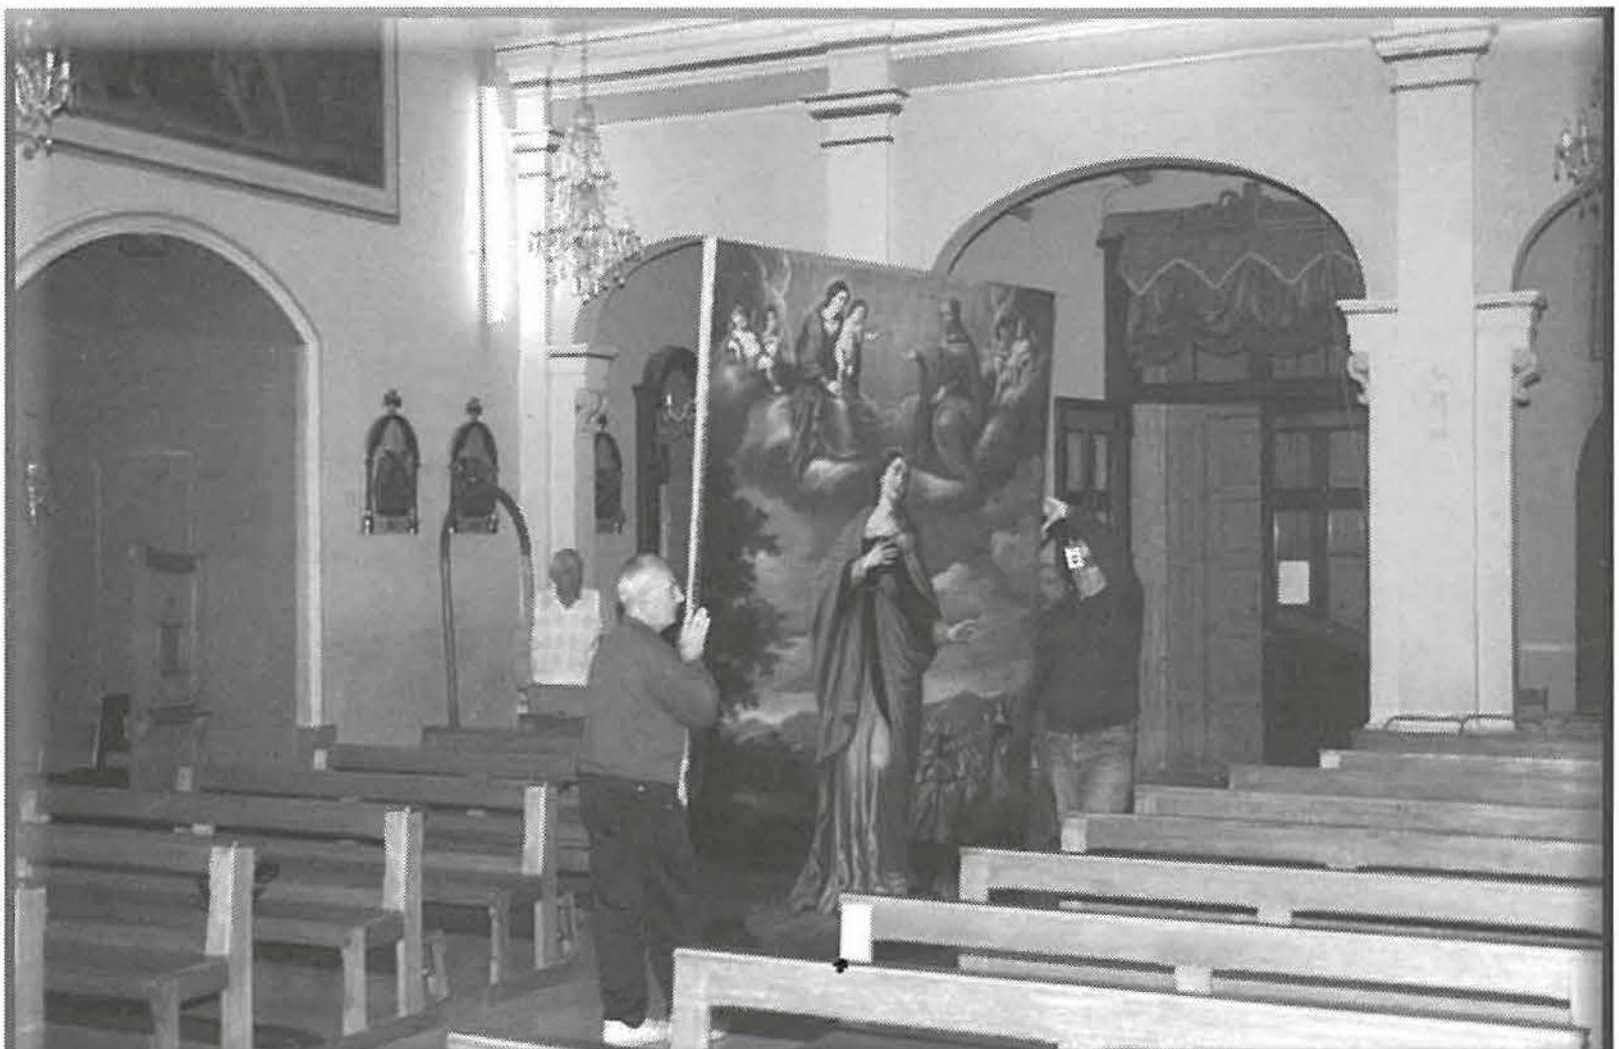
The painting has been executed with pigments bound in an oil medium applied on a brownish red preparation layer, on a medium thick taddy-weave canvas. The painting has been previously lined with a jute canvas and streched onto a wooden strecher frame (with two horizontal-crossbars). There are two gilt tin crowns inserted into the painting at the level of the Virgin's and St Ann's Forehead.

Il-kwadru kien espost għal trabijiet li akkumulaw mal-mogħdija taż-żmien fuq il-pittura. It-tilar li fuqu kienet miġbuda t-tila kien beda jċedi u għalhekk beda jikkawża deformità fil-pittura. It-tila kellha żewġ toqob fuq ras il-figura tal-qaddisa u fuq il-widna. Dawn seta' saru biex jitwaħħlu elementi ta' dekorazzjoni. Toqob simili kienu jidhru wkoll fuq ras ix-xbiha tal-Bambin, il-Madonna u Sant'Anna.

Kienu jidhru wkoll diversi toqob ikkawżati mill-kundizzjoni li kienet tinsab fiha t-tila. Kienu jidhru wkoll fdalijiet ta' żebgħa li tqegħdet wara fuq il-pittura u passata verniċ safrani li kien jgħatti l-pittura kollha. Ma' dan il-kwadru kellu wkoll diversi tbajja' akkumulata matul is-snin u fuq in-naħa ta' wara nstabu diversi bċejjeċ ta' karti li setgħu twaħħlu f'xi restawr preċedenti.

Wara li l-kwadru kien dokumentat u fotografat sar studju fuq it-tip ta' restawr li kellu bżonn. Ittieħdu wkoll ritratti *infra red* biex seta' jkun magħruf jekk kienx fih xi partijiet mgħottija u liema teknika kien uża l-awtur biex ħadem dan il-kwadru. Tneħħew bir-reqqa ż-żewġ kuruni li kienu fil-parti ta' fuq biex jiġi evitat iktar ħsara li dawn kienu qegħdin jikkaġunaw.

Bdew jitnaddfu partijiet biex jinstab l-aħjar sistema ta' tindif. Saret taħlita ta' *hydrocarbon* għat-tindif u wara ntuża wkoll l-alkoħol.

Wara li kien lest it-tindif beda x-xogħol biex it-tila terġa' tkun stirata kif suppost. It-tila ingħatat diversi applikazzjonijiet ta' konsolidanti. Intużat ukoll kolla organika li kienet ippreparata fil-laboratorju tar-*ReCoop*. It-tila kienet stirata fuq *frame* tal-metall li sar apposta biex tkompla l-proċess ta' *re-lining*.

Wara, it-tila reġgħet kienet imqiegħda fuq it-tilar oriġinali tagħha wara li dan kien trattat u konservat. Wara dan kollu reġgħet ingħatat tindifa superfiċjali lill-pittura.

Issa kien imiss li jimtlew dawk il-partijiet li kienu neqsin u wara ngħata passata verniċ trasparenti biex jipproteġi l-pittura.

Huwa irrakomandat li l-kwadru ma jkunx espost għal dawl qawwi jew għal raġġi tax-xemx. Kemm jista' jkun it-temperatura ambjentali tinżamm stabbli u minn żmien għal żmien jitnaddaf minn trab li jista' jiddepożita ruħu fuqu.
