Is-sitwazzjoni preżenti tal-istatwa ta' Sant'Andrija

Eric Camilleri

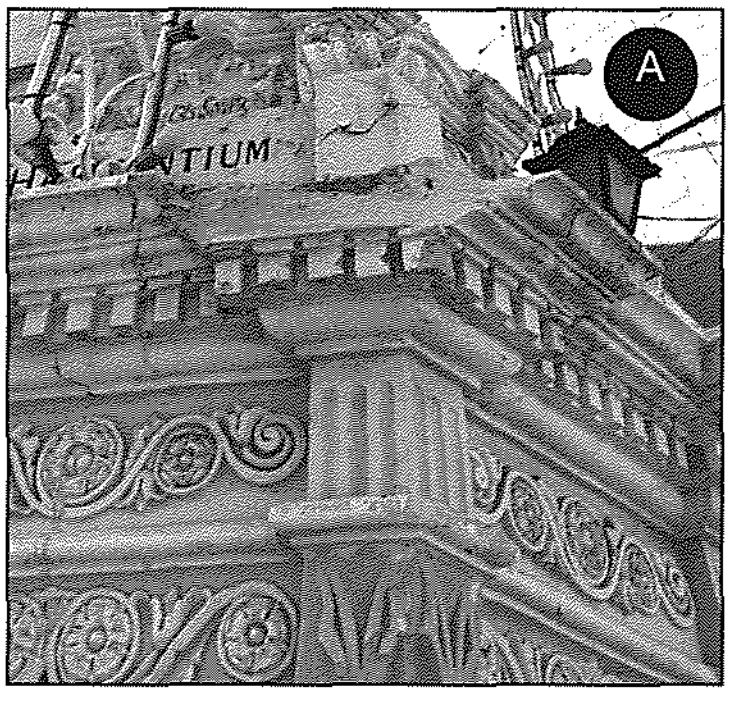
Ritratt A juri kif ċertu partijiet tal-ġebla fil-pedestall qegħdin ifarfu u saħansitra hemm minnhom neqsin.

L-istatwa ta' Sant'Andrija ser tgħaddi minn proċess ta' restawr li partijiet minnha ser jiġu tratti b'modi differenti skont il-ħsara li għandhom. Il-partijiet li qegħdin ifarfru u dawk li waqgħu kompletament jiġu jew mimlijin b'dak li jissejjaħ *Plastic Repair* jew inkella mibdulin kompletament. Dan ovvjament jiddependi fuq l-istat tal-ġebla.

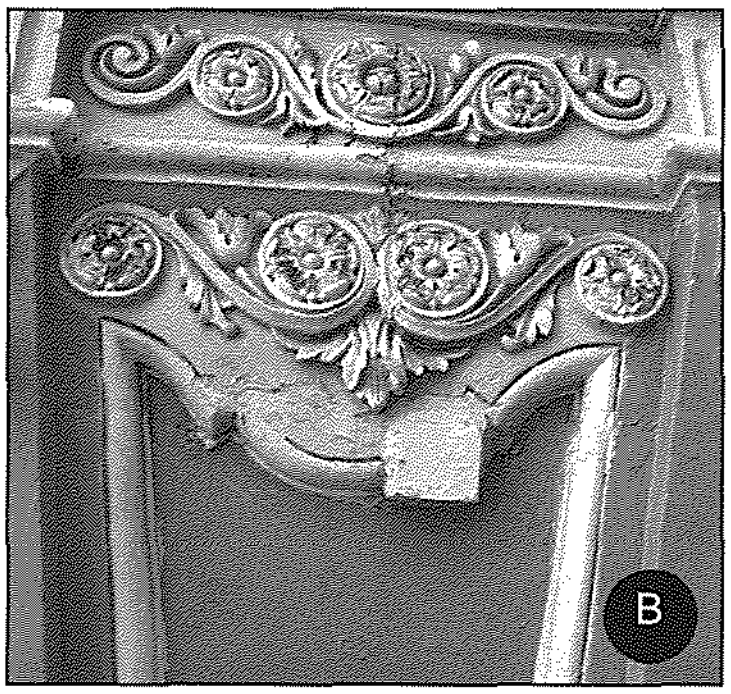
Ritratt B qiegħed jurina biċċa minn gwarniċa nieqsa, fejn twaħħlet ġebla aktarx sabiex terġa' tiġi mnaqqxa fil-post iżda din qatt ma' saret.
